ALINCO 安定化電源 DM-330MVの修理

この度、ALINCO 安定化電源(DM-330MV)のジャンク品(不良品)を入手しましたので修理を行いました
修理内容を皆さんと、シェアさせていただきます。

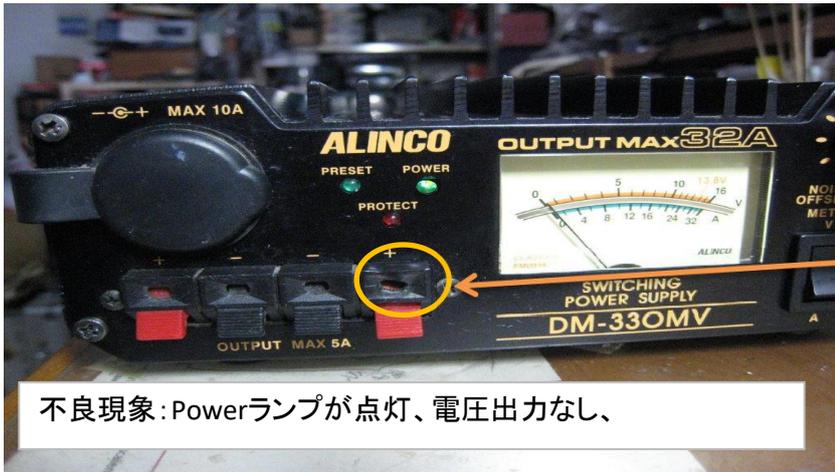
ターミナルが溶着している
(ショートさせたのか?)

不良現象: Powerランプが点灯、電圧出力なし、

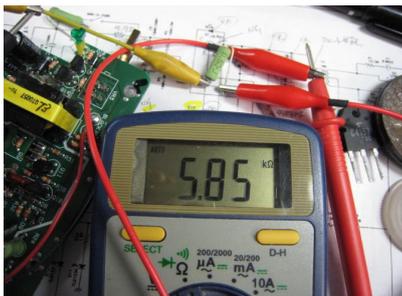
R5:0.5Ω 3W 実際は5.85KΩ

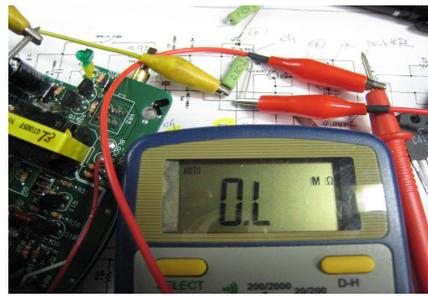
R19:0.5Ω 3W 実際は断線

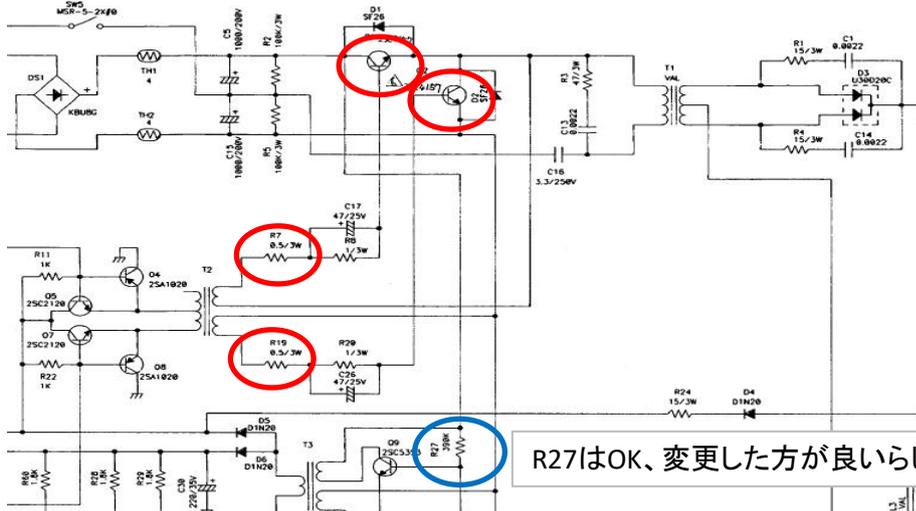
R27はOK、変更した方が良さそうだが……

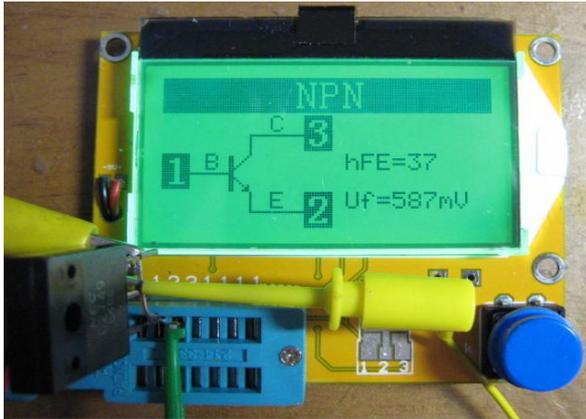
今回交換した製品、OK品 (2SC2749)

尚、Power-TR、2SC4157は既に廃盤になっており、日本国内では購入が困難、トランジスタ互換性表から2SC2749を選びました。(若松通商で購入。@531×2個)
 又、抵抗は千石電商から購入。(@32 10本単位の販売 ¥320、送:350円)

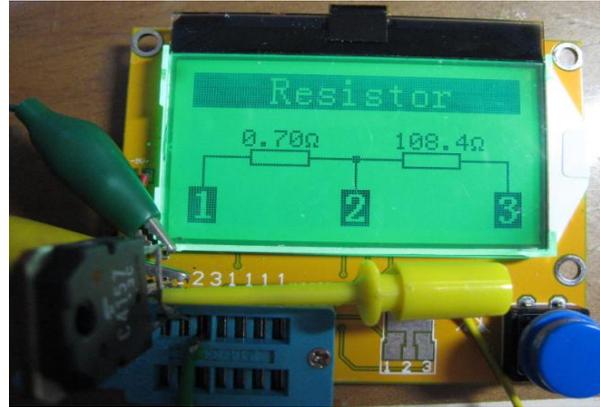
3、パワートランジスタの調査結果、トランジスタ不良、NPN特性不良。
 (接点部が溶融しているようです。)

NG品 (2SC4157)

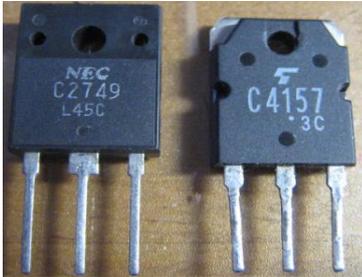
左側: 2SC2749 購入品 (TO-3P)
 右側: NG品、外観の焼損の形跡なし (TO-3P)

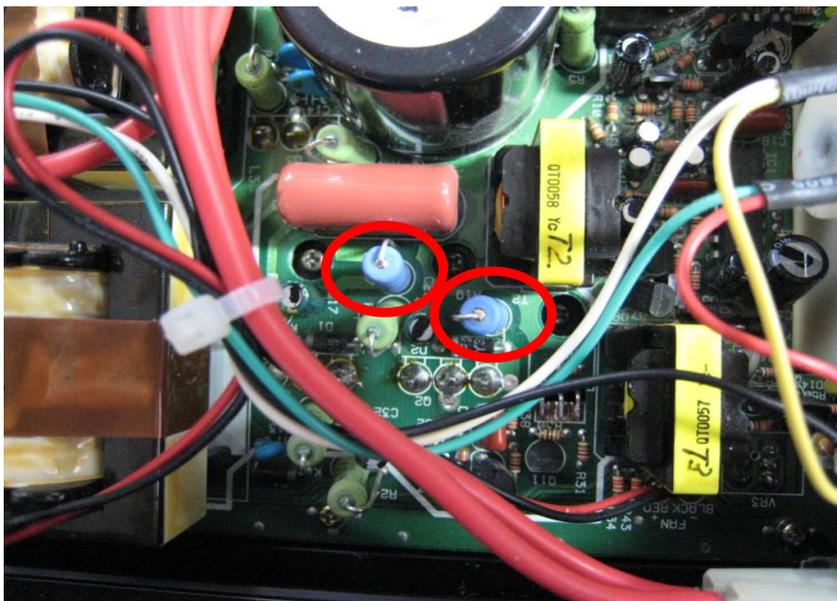
今回、赤丸の抵抗を交換 (R5、R19)

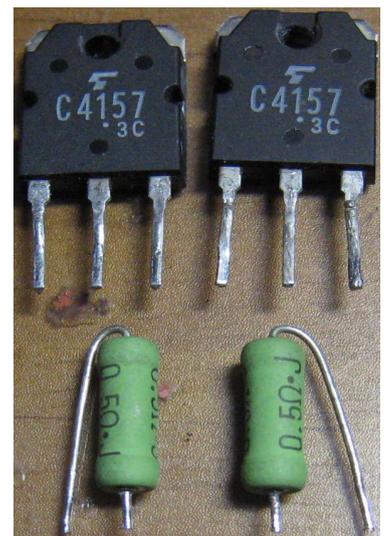
今回、交換した部品
 ・Power-TR2個、抵抗2個

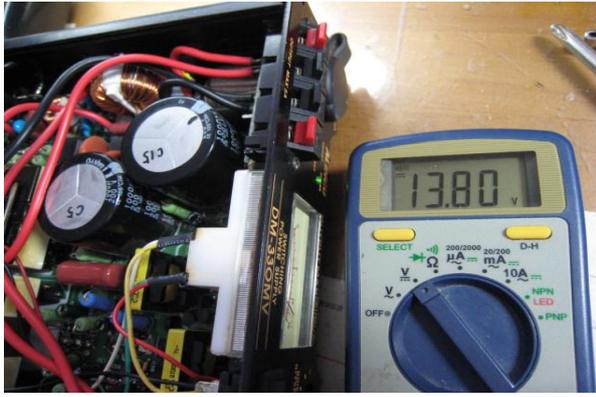
4、部品の交換後、基準電圧をVR6で調整(13.8V)した。。 13.42Vになっていた(調整ノブを中央位置で)

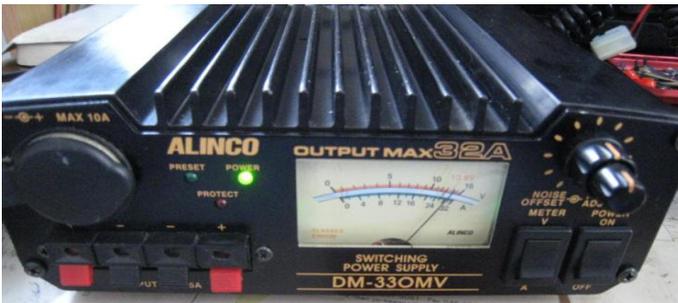
5、最後、通電確認、電球(バルブ)を取り付け負荷確認及び6時間連続通電確認しましたが問題がなく、また、まだ使用が可能と思われます。
しかし、電解コンデンサーの耐久時間が既に経過しており、今後づ〜と使い続けられるの保証はない。
(一般的にコンデンサーは使用条件(放、充電、温度)に応じて使用自命が異なります。)
