KENWOOD 安定化電源(PS-50)の修理

2020.04.08
JN2AZF 河野

不具合現象:出力(13.8V)電圧が出ない。ただし電源パイロットは点灯している。

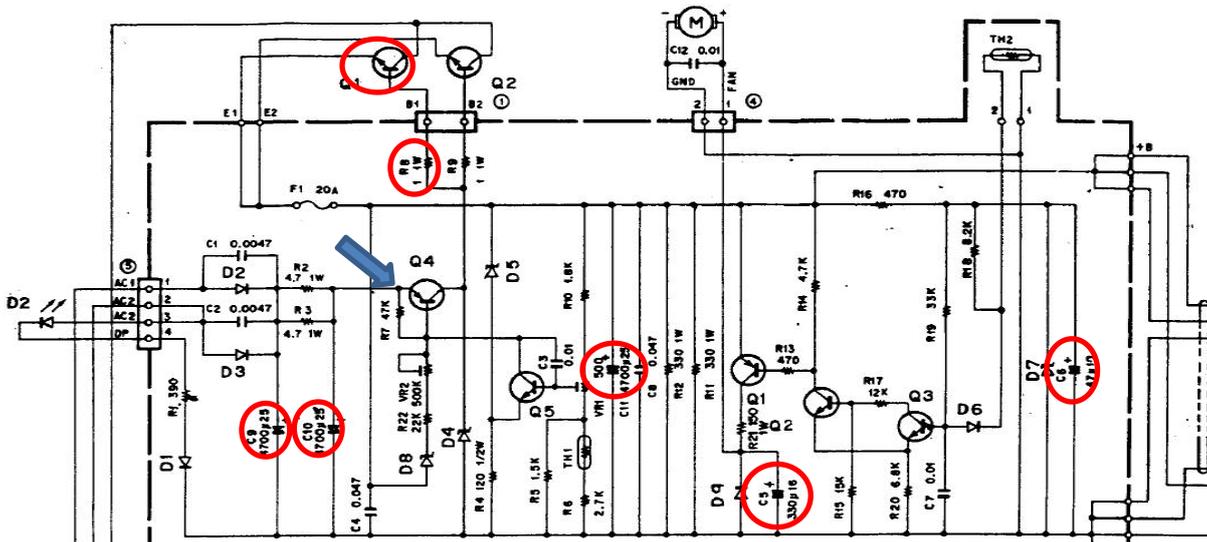
○ 赤○箇所のもの交換

・Upper Coverを外し、順追って確認①ヒューズ⇒②トランス⇒③ブリッジダイオード⇒④、Q4(TR)コレクター
までの電圧を確認、問題なく(15.8V)電圧が来ています。(青の⇒の所まで、電圧あり)

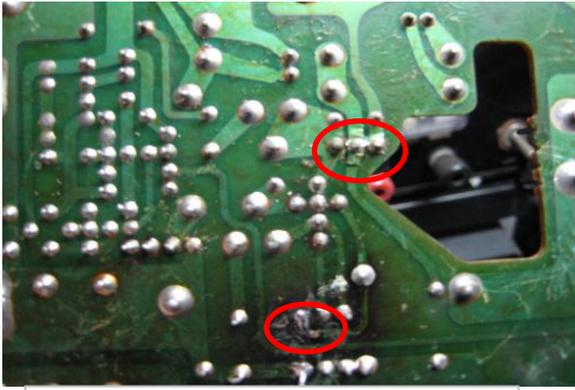
①基盤が焼損の形跡あり、Q4のドライブトランジスタのプリント配線の断線、D5ツェナーダイオードの
プリント配線の断線、さらにR8抵抗の断線(焼損)、Q1パワートランジスタの破損

パワー切れ

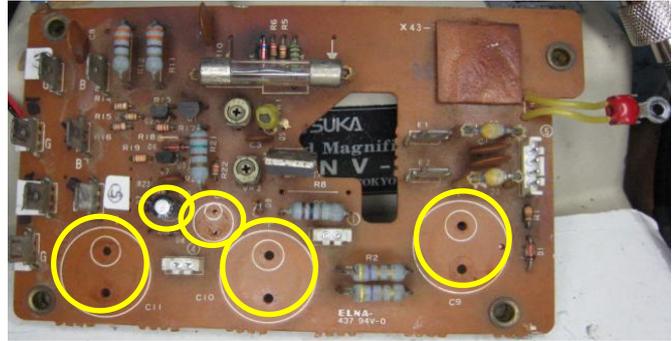
②Q4のTRを外してTRアナライザーで確認⇒OK 他に、R7、OK 更にC11,C10、C9、4700µFの若干の
液漏れが見受けられ又、ESR値を確認すると高い抵抗値になっていた。

コンデンサー液漏れ状態

③コンデンサー類はすでに耐久年数が過ぎているので、C5、330µFを交換、C6、10µFの耐電圧を見ると
図面は10V指定。出力電圧13.8Vが直接加わるので20、7V以上耐電圧仕様が欲しい、25V仕様に交換済

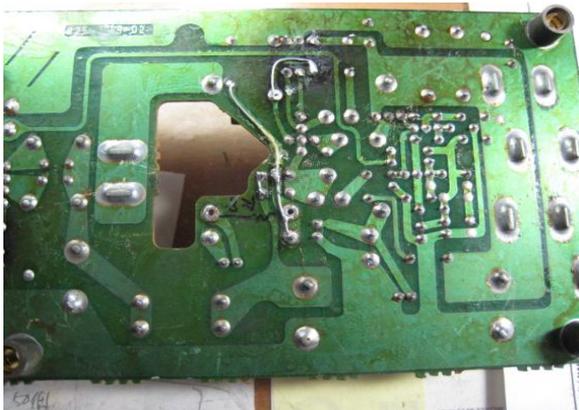
鈴メッキ線でジャンパー手直し

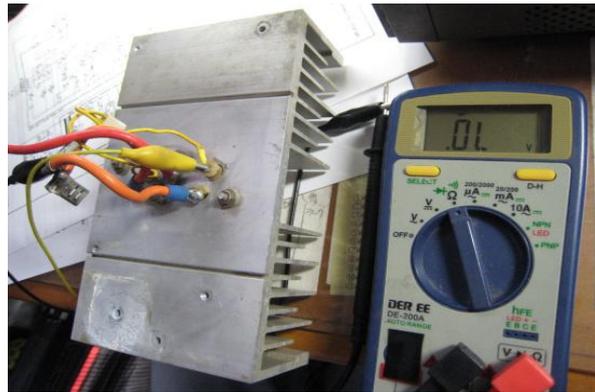
Q1パワートランジスタ(2N5885) NG

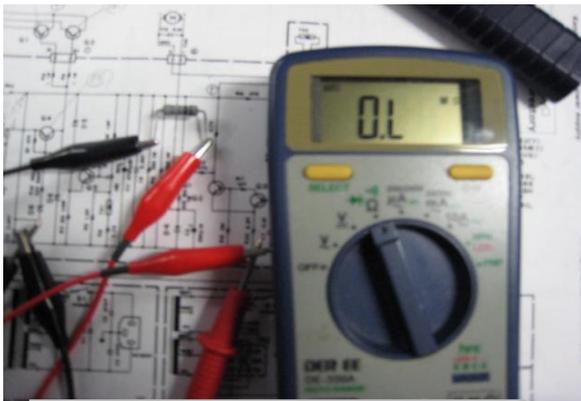
R1 1Ω 抵抗断線(焼損)

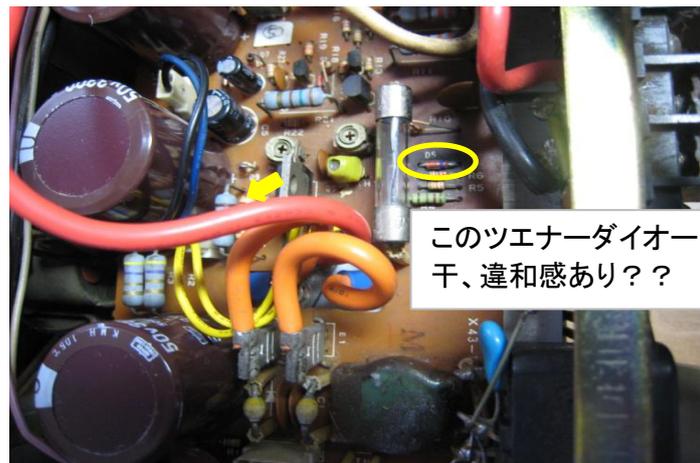
このツェナーダイオード若干、違和感あり??

黄矢印、R1 1Ωを新品抵抗に交換

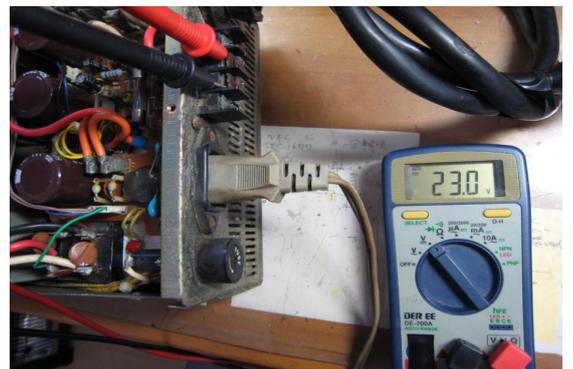
結果、出力は出たものの13.8Vになっていません。(23Vの出力、状態)

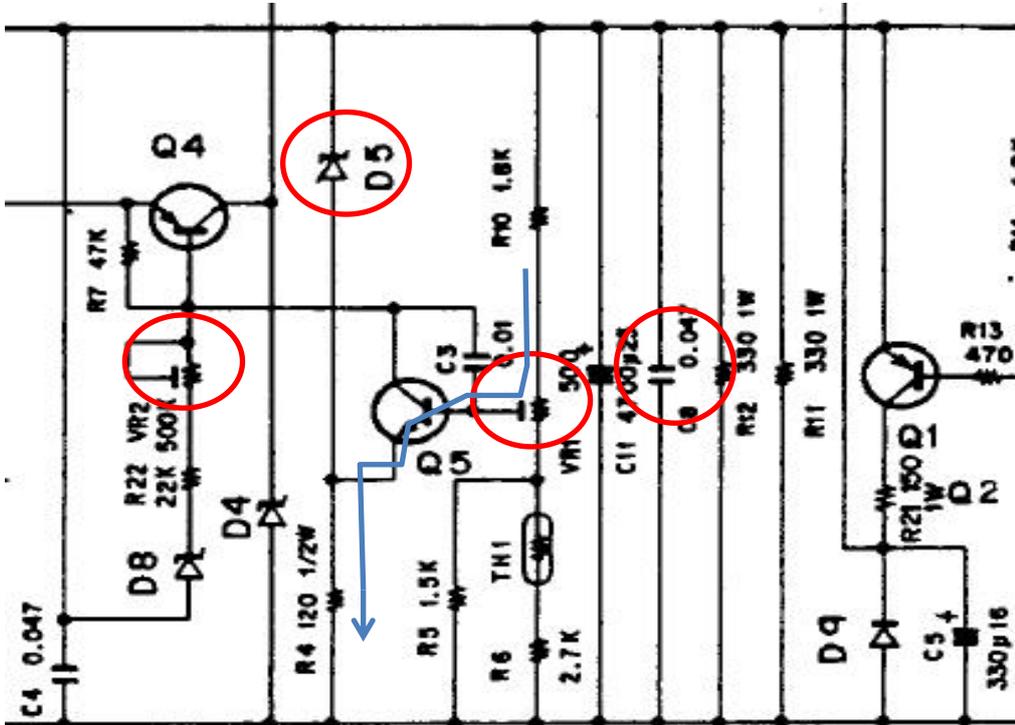
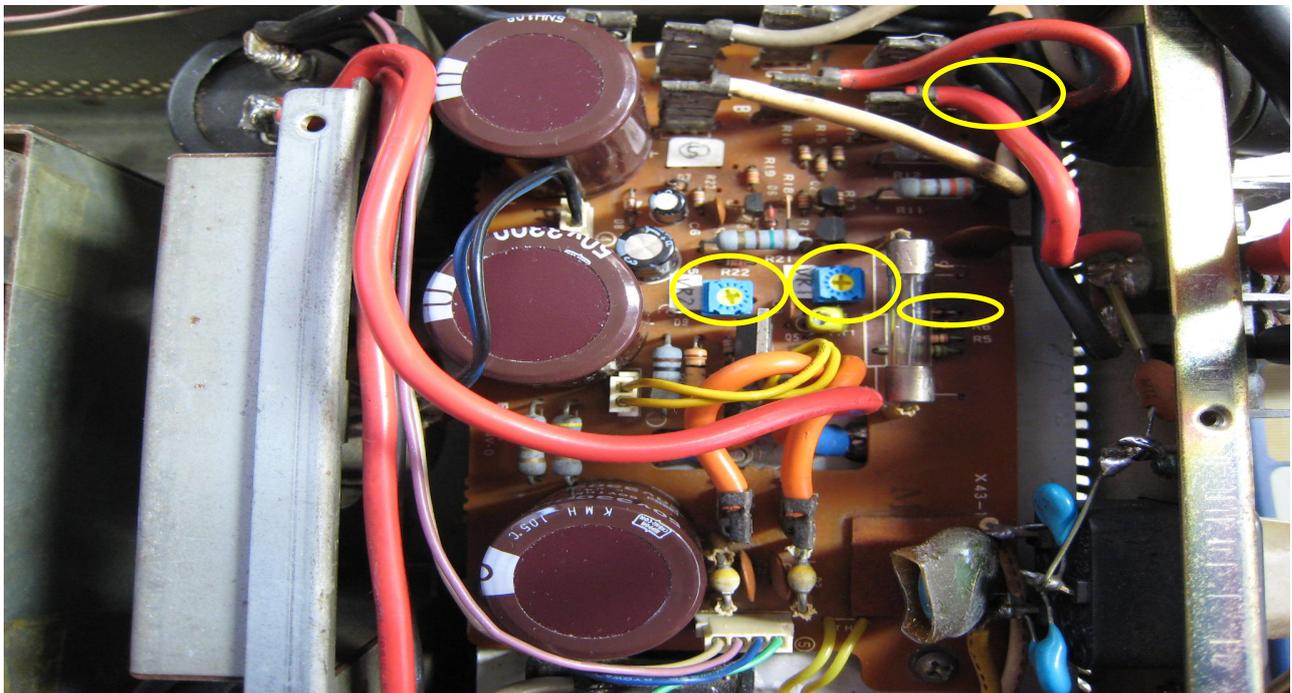
- ①、D5のツェナーダイオードを取り外して確認すると、ツェナーダイオードではなく、一般のスイッチングダイオードが付いていました。(後で原因判明)
- ②、一般のダイオードの為、電圧がR10(1, 5K)を通り、Q5ベース、青矢印のR4(120Ω)を流れてGNDへ流れた為、VR1(ポリーム抵抗)が過熱(焼損)した。
- ③VR2(電流制限)のセンタータップの抵抗値がNG(接触不良、)
- ④C8、セラミックコンデンサー(473)交換

○ 交換した部品

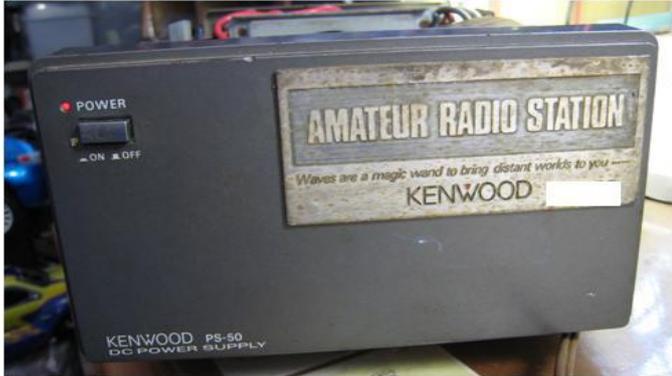
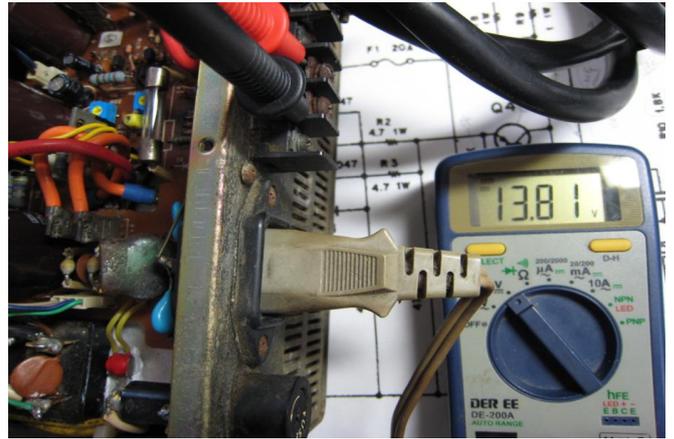
不良部品を交換し再確認結果、OK

13. 81Vに調整済み(VR1)。更にFANの作動も確認済み(流暢な音)
