# 羽田空港でのエアバンド受信レポート 2019. 8. 1 16:00

## 羽田空港国内線 第一ターミナル(赤側)RF展望デッキ

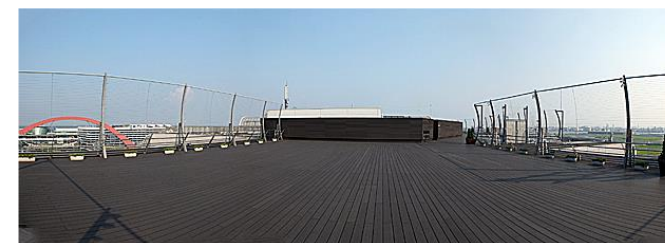
展望デッキの南端でかなりのノイズ紛れで、かすかにディパーチャー(126.00MHz)かアプローチ(119.10MHz)の電波を2回受信できた。ノイズがひどく繰り返しの受信確認はできず。その時のノイズ検波電流は20 $\mu$ Aで受信波はそこに紛れて聞こえた。アンテナはロッドアンテナ+リード線で120MHzの1/2 $\lambda$ のダイポールを形成。
